Haarscheurtjes in metselbaksteen

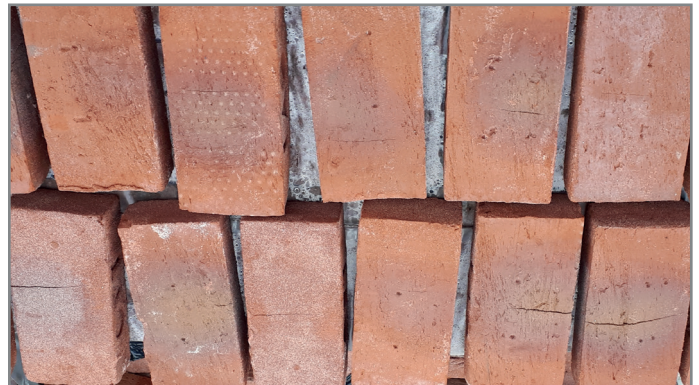
Tijdens het productieproces van een baksteen kunnen haarscheurtjes ontstaan. Dit komt omdat de buitenkant van een baksteen afkoelt en krimpt in de koelzone van de oven, terwijl de binnenkant van de steen nog warm is. In eerste instantie zijn de scheurtjes nauwelijks zichtbaar. Pas bij het verwerken van de steen in de gevel kunnen stof- en roetdeeltjes in de haarscheurtjes zich afzetten, waardoor deze beter zichtbaar worden.

Blijft over dat de zichtbaarheid van de haarscheurtjes in de gevel als een aantasting van het beoogde beeld kan worden beschouwd. In de regel zijn haarscheurtjes alleen zichtbaar bij beoordeling op een korte afstand van de muur. Bij beschouwing van het werk op een meer redelijk afstand van 5 meter zijn de scheurtjes meestal niet of nauwelijks zichtbaar.

Haarscheurtjes beïnvloeden op geen enkele wijze de in NEN-EN 771-1 genoemde eigenschappen. De vorstbestandheid en de sterkte worden niet door de haarscheurtjes aangetast. Ook het hygrisch gedrag vertoont geen afwijkingen aangezien de zuigkracht van de poriën hierbij bepalend is.
